# 1 松尾・丁田遺跡

調査地 加東郡社町松尾・田中地内  
調査期間 2000年 8月24日から  
10月 4日まで  
原因 公共下水道管埋設工事  
原因者 加東郡社町 担当課 - 下水道課  
調査協力 重機提供 - (有)西畑建設 (株)岸本組  
調査面積 約540m<sup>2</sup>

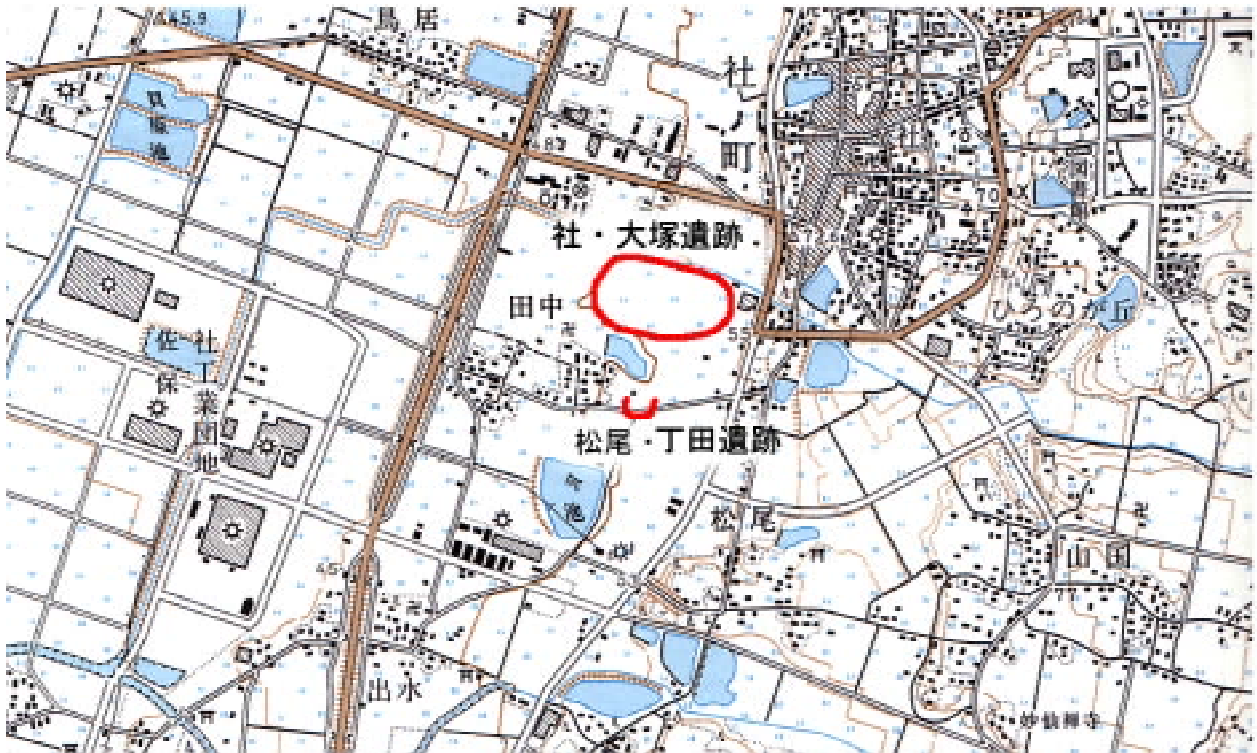
弥生時代中期の松尾・丁田遺跡

調査によって本遺跡の初源は弥生時代中期にあるが、出土遺物が微細片であるところから、詳細は明らかではない。ただ、T - 13 付近に集中するところから、弥生時代の遺跡範囲はより北側の水田に広がるものの、決して広範囲に及ぶものではないとおもわれ、谷部を隔てて北側に位置する社・大塚遺跡の分村というよりは、この集落の範囲内の少し離れたところにあたるといった状態であるのかもしれない。
